# RAPPORT FINAL

## DEXPERTISE

Suivant la norme NF 50-110

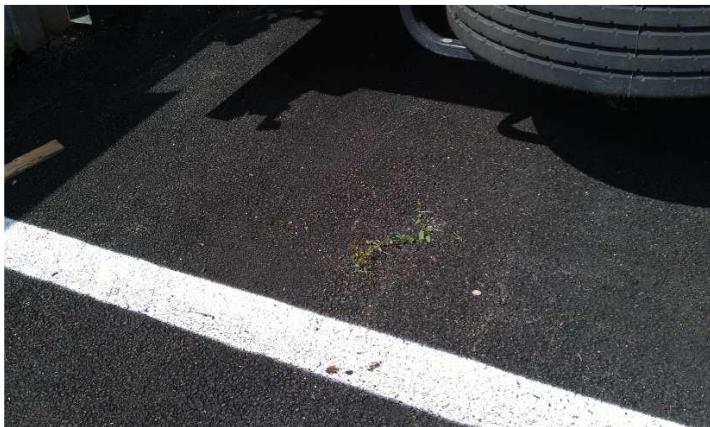
Photo 31  
Remontées de terre  
Pousse de végétation

Défauts de compactage localisés et remontées de terre, notamment sur les bords sud, en surface et jusqu'aux sous couches et couche de base.

L'Expert préconise la mesure des épaisseurs, en tout point, avant Reprise par décaissement et réglage des couches de la fondation jusqu'à la couche de roulement de ces zones.

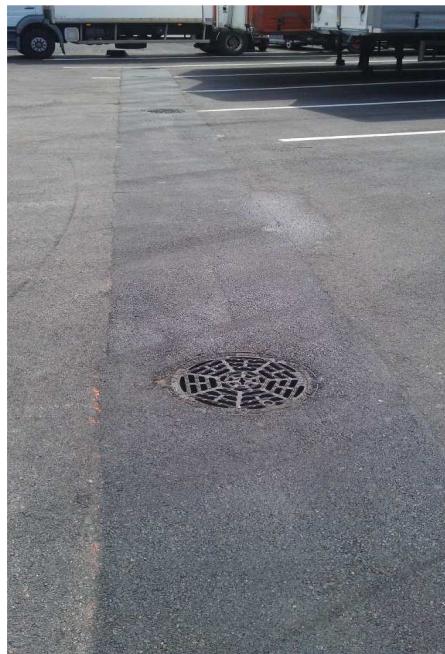
Photo 32  
Longue bande de réparation récente  
Photo 32

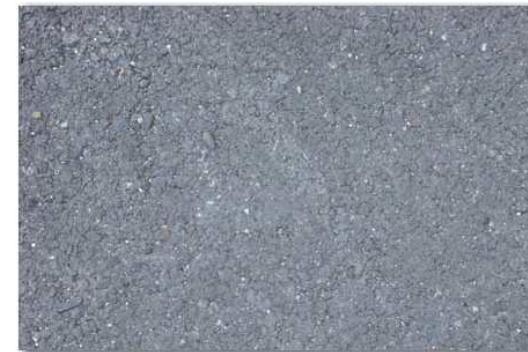
Photo Tech n°2 (BB fermé) < Cf. Grand Lyon >

Lyon 7ème - Place des Docteurs Mérieux

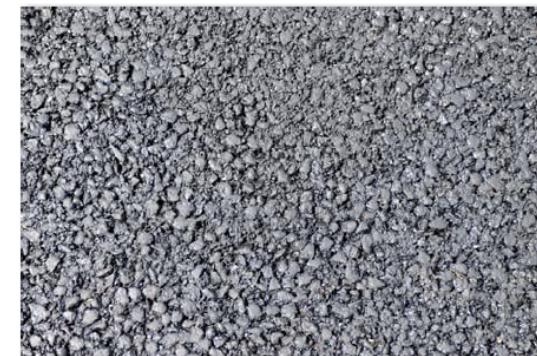
Photo Tech n°3 (BB drainant=ouvert, )

Oullins - Place Arles Dufour
